**TEST**  
**SKILSØ 950 Arctic og SAGA 32**

# HYTTE BÅTER

Disse båtene er flytende hytter som kan brukes i en meget lang sesong. Sagaen har to fot mer enn Skilsøen, men innredningsmessig er de bygget opp over noenlunde samme konsept. En vesentlig forskjell er at Skilsøen har et planende skrog, mens Sagaen er halvplanede. Prismessig skiller det knapt 30 000 kroner.

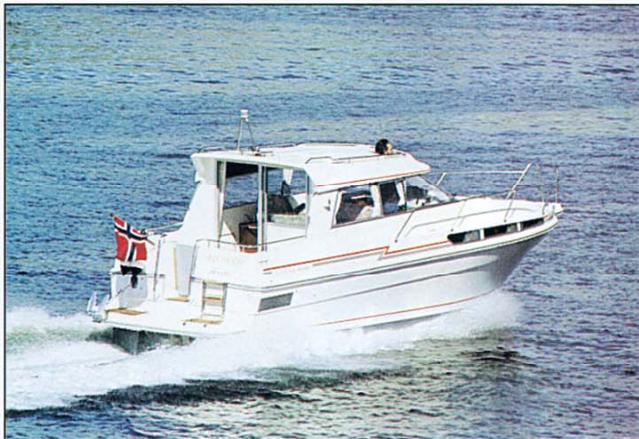
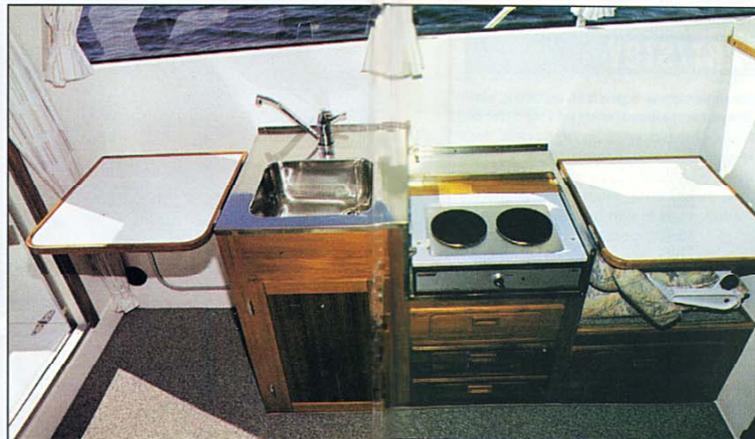
Byssa er av utbrettypen og aktenfor passasjerstolen. Eneste vi savnet var en skjærefjel.

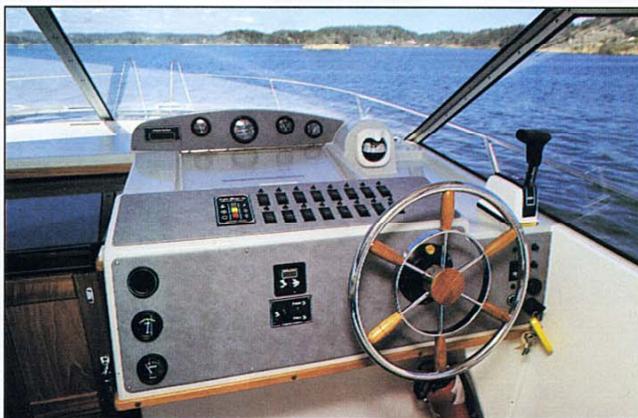
Meget ryddig og oversiktlig dashboard med kompass og motorinstrumenter i siktelinjen.

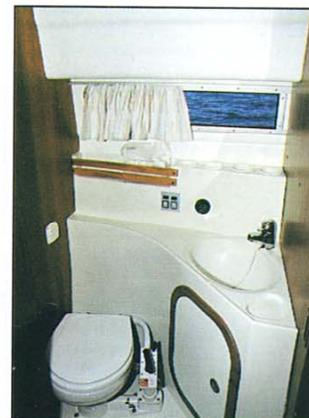
Toalettrommet er fint. Men håndrekker mangler, og lyset i taket er feil plassert.

Rommet har elektrisk vifte for utlufting, og i bryterpanelet for utluftingen sitter også bryter til elektrisk lensepumpe dersom man monterer dusj. Hverken dusj eller lensepumpe følger med som standard. Det er ikke mye vi har å utsette på toalettrommet, men skulle vi pirke på noe, måtte det bli plasseringen av lyset i taket. Du får nemlig lyset i nakken dersom du ønsker å spille deg.

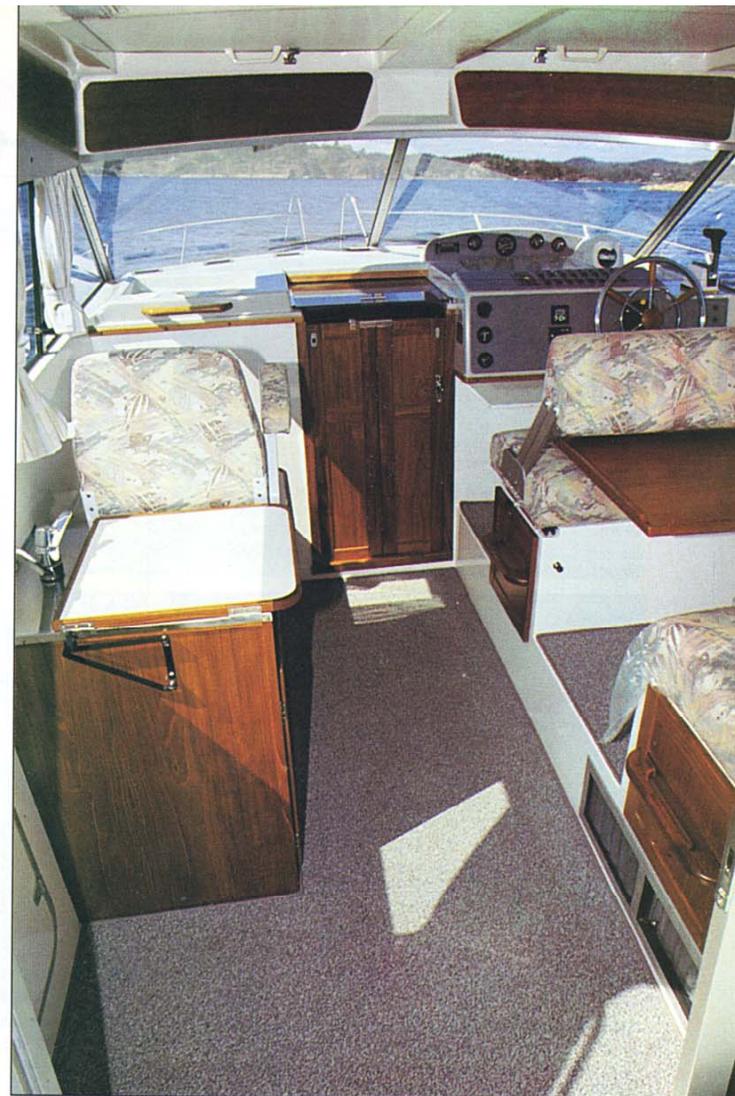
Ryddig og ordentlig innredning i styrhussalongen.

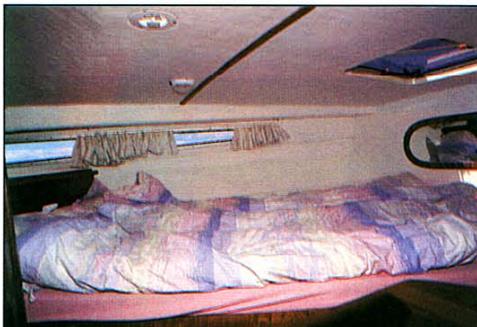
En koselig dobbeltlugar i forpiggen. Den som ligger innerst, får det litt plundrete ved dobesøk. Vedkommende må klatre over partnern.

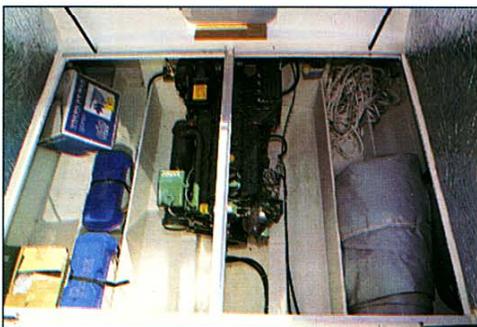
Volvos 200-hesters diesel drukner nesten nede i det enorme stuerommet under dørken til akterdekket.

Motorrommet er stort og ryddig. 200-hesteren til Volvo virker nesten puslete i det store rommet, og serviceadkomsten er upåkagelig. Kabler og slanger er skikkelig oppklamret. Det er to batterier i separate kasser ved siden av motoren. Det er tilstrekkelig med 12-volts uttak ombord, og adkomsten til tanker er bra (under stuerommet under dørken i styrehussalongen). Ladespenningen målte vi til 14,1 volt, og det er nesten tilfredsstillende. En skikkelig laderegulator ville gjort underverker (minimum 14,4 volt). Men batteriet var topp-ladet

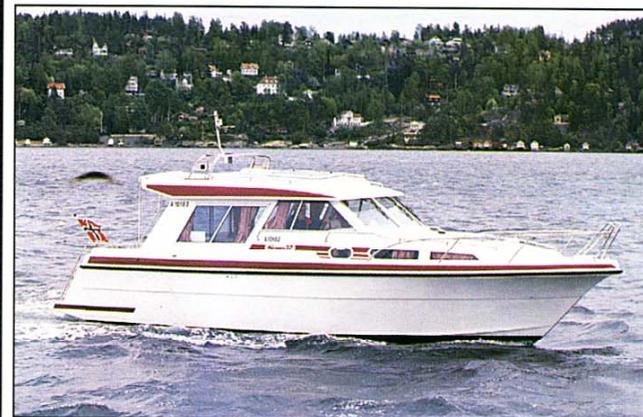
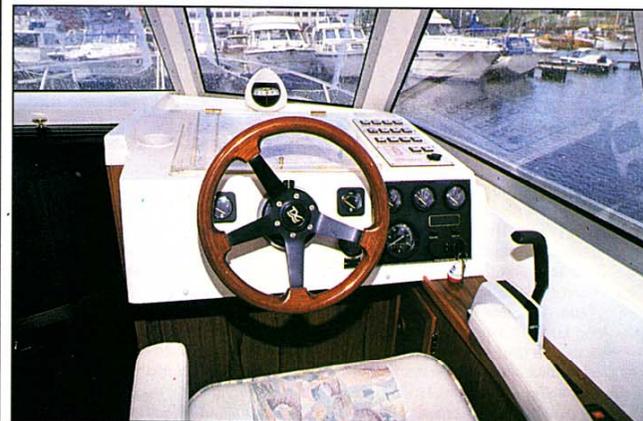
Førerplassen er fornuftig, med kompasset i siktelinjen og kartbordet rett foran deg. Eneste minus er motorinstrumentene som vi gjerne ville hatt i siktelinjen.

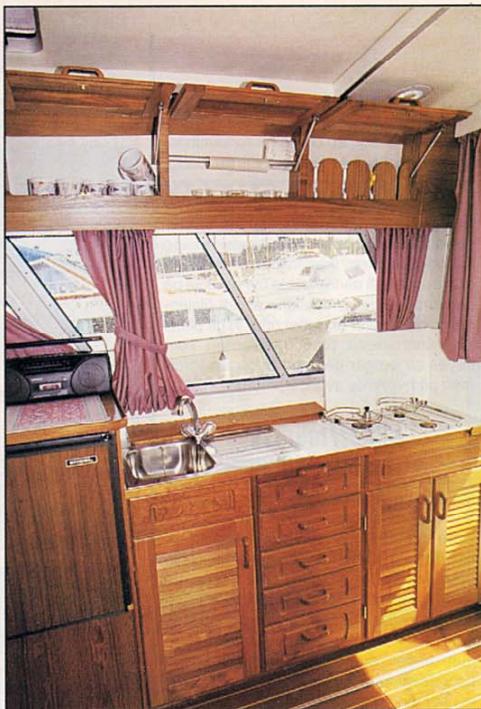
**Byssa er utrolig innholdsrik og praktisk. Skuffer og skap i massevis. Kjøleskap og kokeapparat er standard.**

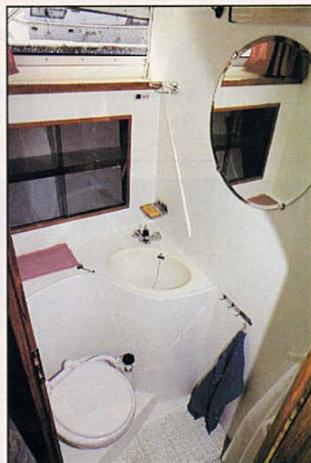
Toalett/dusjrom er gjennomtenkt. Håndrekke mangler.

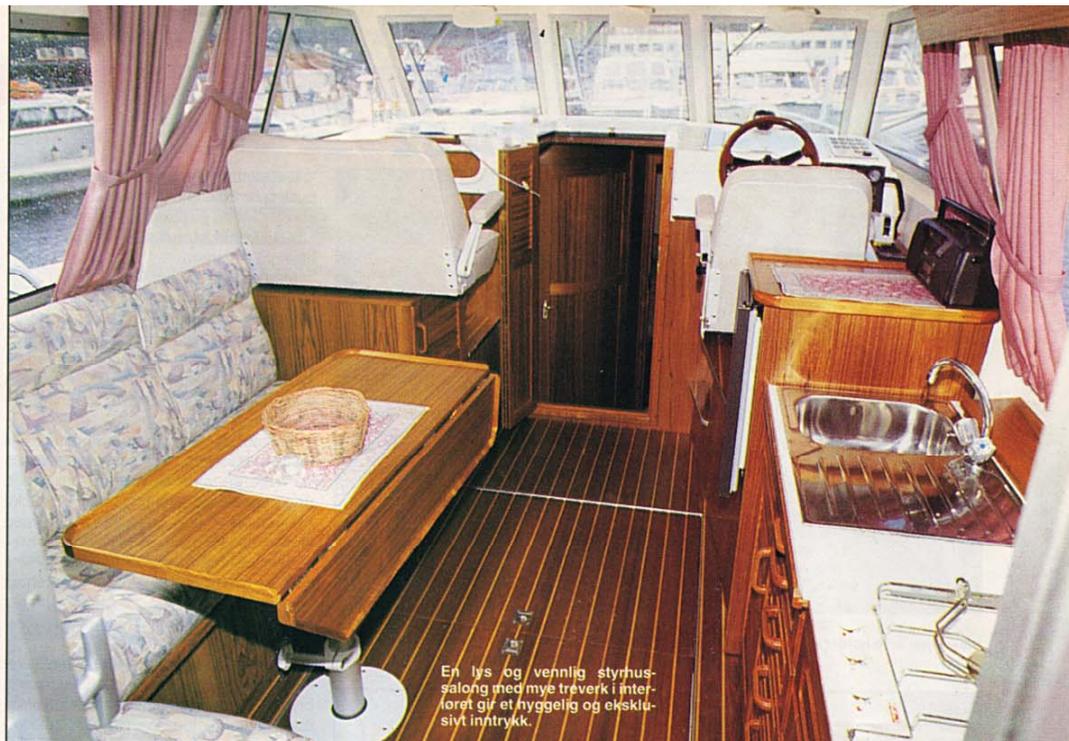
En lys og vennlig styrhus-salong med mye treverk i interiøret gir et hyggelig og eksklusivt inntrykk.

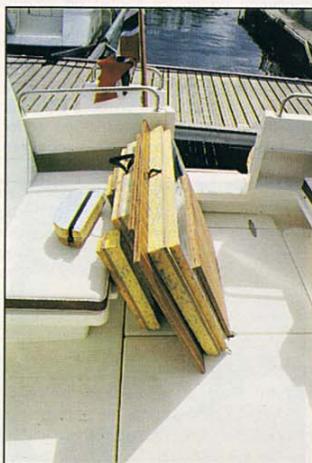
Brikkene til motorrommet. Fri og bevare oss for motorreparasjoner i kuling midtfjords.

lukesystemet til motorrommet er som et puslespill. Brikkene kommer til å falle som et korthus hvis du får motorstopp på fjorden i litt ruskevær og må avduke den grønne eller grå klumpen.

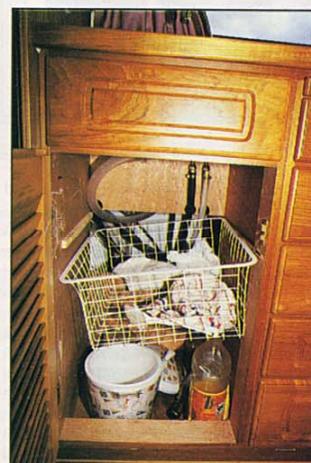
nettingkurv som stanger i slanger til armatur og oppvaskkum, er for dumt. Forøvrig inneholder byssa alt man trenger. Tilstrekkelig med skuffer, skjærefjel, valgfritt gass- eller Safeflame kokeapparat, 42 liters kjøleskap, skikkelig rørleggerarmatur, overskap og oppbevaringsskap bak oppvaskbenken. Siden kokeapparatet står like ved døren til uteplassen, skal vi ikke pukke for mye på ventilasjonsmulighetene. Men har du døren lukket, er en mekanisk ventil over byssa eneste utlufting.

Byssa får skryt, men ikke skapet som stanger i slanger til oppvaskkum og armatur.

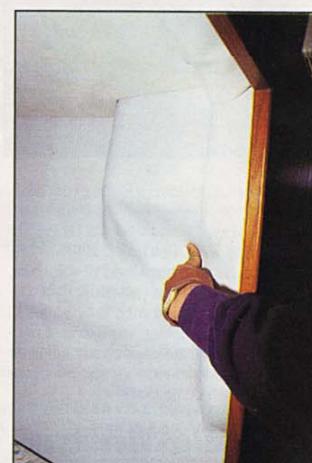
må man montere gardinsskinner i taket og få opp forheng. Ventilasjon skjer via ventiler i overbygget. På den ene siden er det også et klesskap og en skuffseksjon. Under køylene er det stuerom. Skrogsider og tak er skai-polstret, men polstringen i den ene stikkøya hadde løsnet og hang i bukler.

Polstring som løsner, hører ikke hjemme i noen båt.

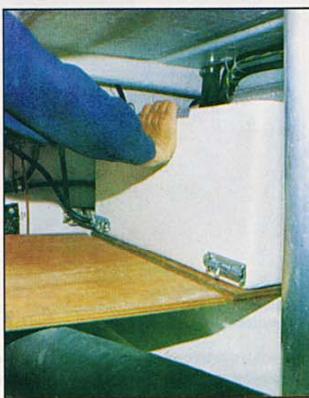
Løsningen med batterikasse inn under akterdekket er helt mislykket.

Vår andre store innvending er batterikassen som er meget vanskelig tilgjengelig. Den må trekkes ut for å få ut batteriene, og det skal mer enn et brevkurs i bodybuilding til for å få til det. Monter kassen på skinner og hjul, eller lag en luke i dørken rett over kassen!
